Vizsgálat jelentés

Száma: 25283/2016

Egy Leier-Durisol zajárnyékoló fal állékonyága

Leier-Durisol Zajárnyékoló fal

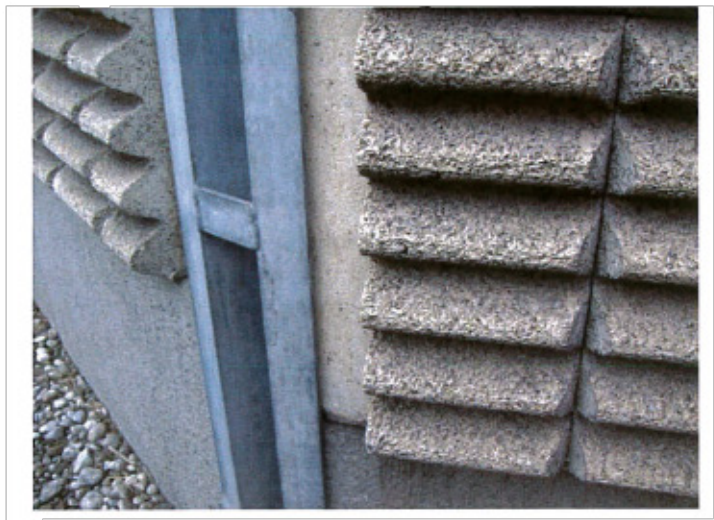
3. ábra: Részlet: A kitüntetett

hullámhegyek enyhén megkoptak az oldalfelületekhez illetve a szögben elforduló falrész elemeihez képest.

- A fal biztosan áll és stabil – megfelelő
- Nincs alakváltozás, repedés, átmenő lyuk és illesztő hézag – megfelelő
- Oszlop: HEM 160, horganyzott, rozsdás nem látható – eltérés
- Alsó elem enyhe, pontszerű hiány közvetlenül a hullám tetején, átlagosan 5 mm-es mélységgel, maximális mélység kb. 10 mm. Mivel ez a kék elemeknél lényegesen ritkábban jelentkezik, a hiány oka a hó eltakarítás és kőfelverődés következtében fellépő erőteljesebb mechanikai igénybe vétel és nem a fagy vagy a jég olvasztó anyagok hatása

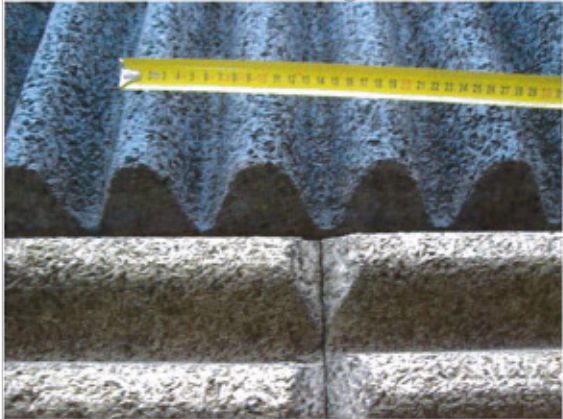
4. ábra: A magasabb fekvő hullámok észlelhető kopás nélkül

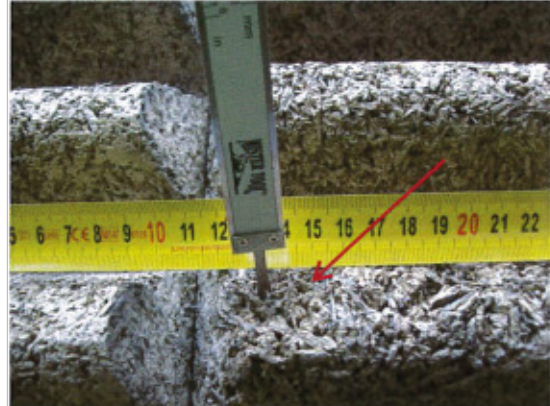
5. ábra: Részlet, egyedi hiányhely
H/Sz/M= kb. 40/20/12 mm

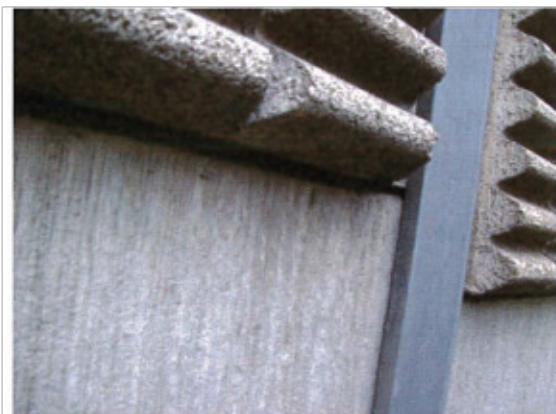
6. ábra: Részlet: zárt illesztő hézag a betonhoz

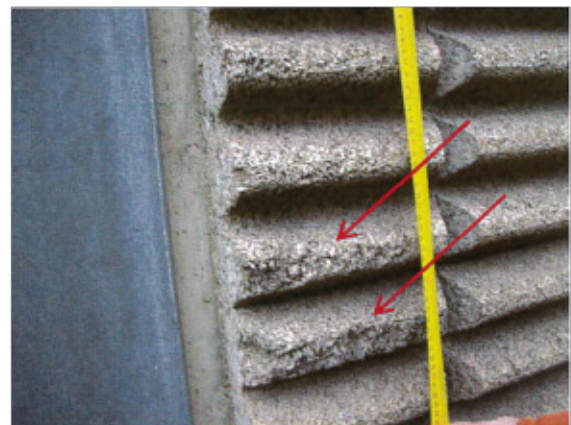
7. ábra: Helyi károsodás, 25 mm-ig

- Kopás összesen a 7. ábra szerinti formában 4 hullámon volt megállapítható. Ez kb. 0,6 %-os károsodás mértéknek felel meg
- A felületi hiányok csak közelebbi szemrevételezés során (< 2m) ismerhetők fel.
- A felületi hiányok mértéke a megengedett tartományban van.

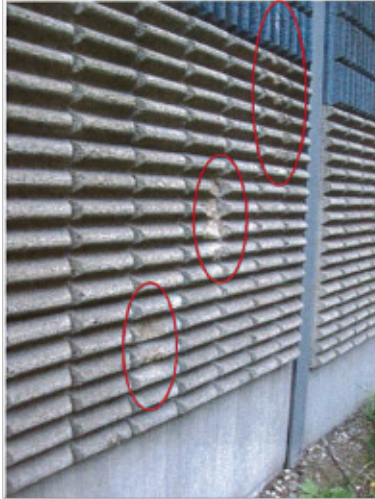
8. ábra: Mechanikai károsodások

- Három helyen több hullám mechanikai sérülést szenvedett. Ez keletkezhetett a szűk hely következtében a fűnyírás során. Ezek a fal funkcióját nem befolyásolják és optikailag csak közelről ismerhetők fel.
- Mint ahogy az első falaknál is a legfelső hullámnál valamivel erősebb kopás állapítható meg.

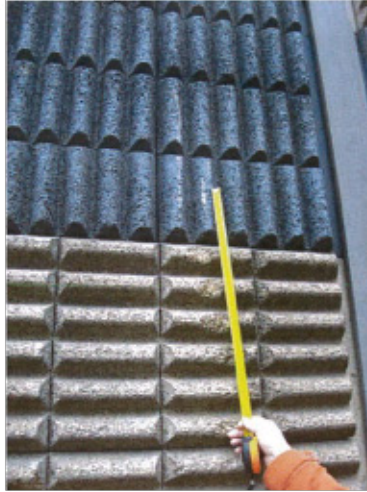
9. ábra: Részlet károsodás: szín hiány

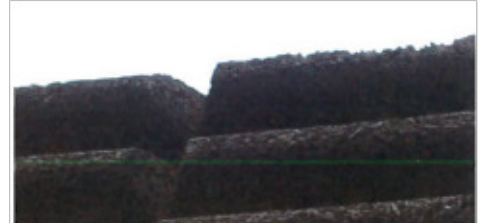
10. ábra: : A felső perem valamivel jobban kopott

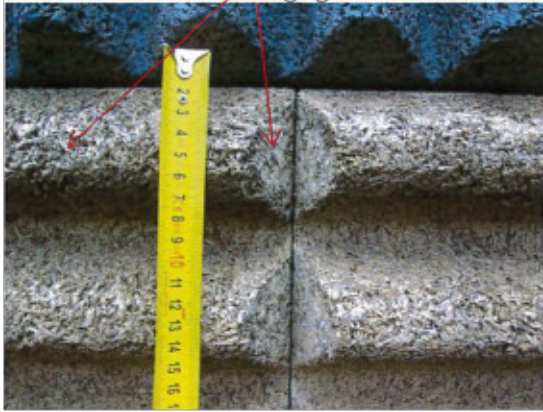
12. ábra: Hullámhegy kopás és ettől erősebb kopás a függőleges felületen a menetiránnyal szemben

- Ahogyan az A jelű fal esetében is, a hullámok tetején enyhe kopás állapítható meg. Ezen túlmenően a haladási irány egy egyértelműen felismerhető kopással mutatkozik meg az erre merőleges oldalak esetében (lásd a 12. és 13. ábrát)
- Három hullám esetében egyedi felületi hiányok voltak kb. 30x30x20 mm méretben.
- Oszlop: HEB160, horganyzott, rozsdás nem látható
- Az illesztési hézagok zártak

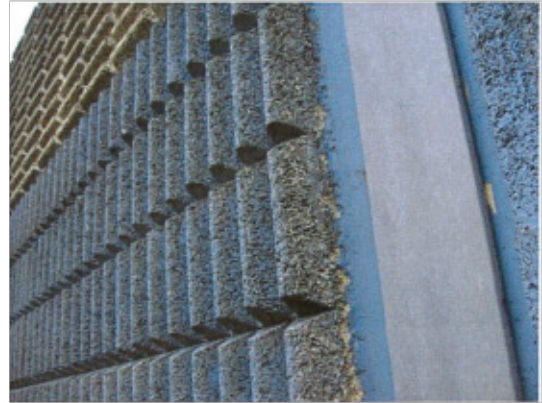
13. ábra: Különösen az első hullám oldalait is érinti a kopás

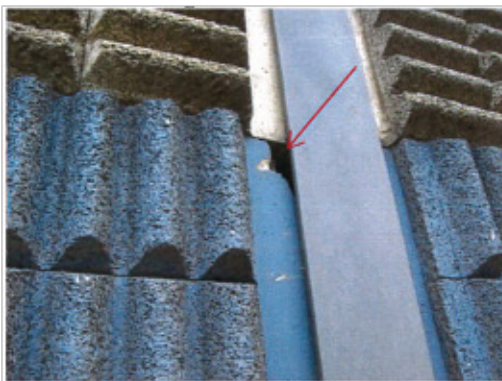
14. ábra: Szerelési károsodás

- Kopás a hullám csúcsokon és az oldalfelületeken, ahogy a B1 esetében
- A függőleges kék hullámoknál kevesebb a kopás, mint a vízszintes irányúaknál.
- Két elem esetében a beton alaptest szélei töredezték – lásd 14. ábra. Ebben az esetben valószínűleg a felépítés során keletkezett sérülésről van szó. A hiányos helyek nem átmenők és a funkciót nem gátolják.
- Mechanikai károsodás egy hullám esetében, a világos alapanyag látható.

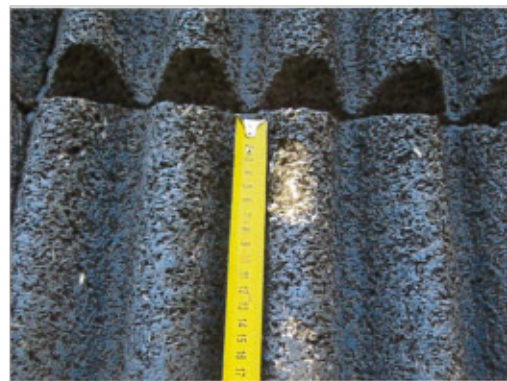
15. ábra Mechanikai károsodás

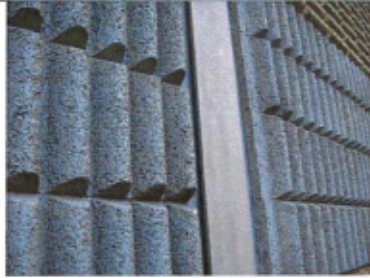
16. ábra: Szín egyenletesen meg van – nincs kopás

- Nincs lényeges kopás a függőleges hullámokon, mivel a festékréteg egyenletesen meg van
- A beton lábazathoz az illesztési hézag zárt
- Egy horganyzott beállított csavar látható – nincs korrózió

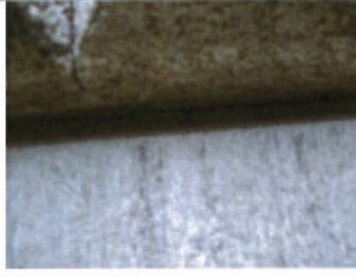
17. ábra: A lábazathoz az illesztési hézag zárt

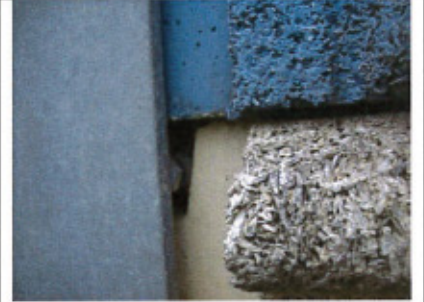
18. ábra: A rögzítő csavar horganyzott
